Informe Trimestral De Calidad del Aire

Octubre a Diciembre - 2025

IT-014

Subdirección de Ordenamiento y
Planificación Integral del Territorio

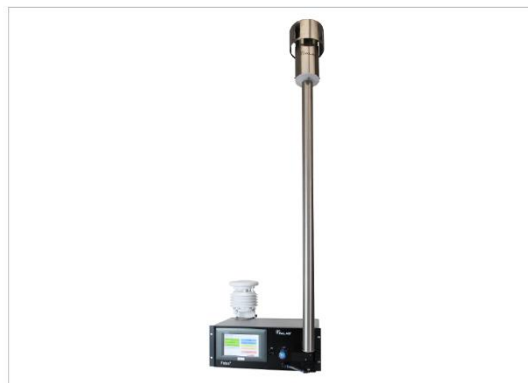
Imagen 1. Analizador de partículas Fidas 200

El aparato consta básicamente de los siguientes componentes:

- Cabezal de toma de muestras
- Tubo de toma de muestras
- Estación meteorológica
- Unidad de control

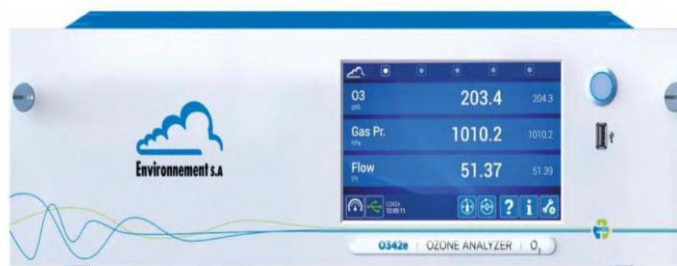
Imagen 5. Analizador de Ozono Troposférico Envea O342e

El O342e es un analizador de ozono continuo (con un límite de detección de 0.2 ppb). Su principio de medición se basa en la detección de ozono por absorción directa en luz ultravioleta. Con la incorporación de tecnologías ópticas y electrónicas recientes, el analizador ofrece muchas ventajas mientras que requiere un mantenimiento limitado. La muestra se toma con un tubo de teflón (6 mm de diámetro externo) conectado al panel posterior del analizador. La muestra es aspirada por una bomba interna. La medición se muestra en una pantalla a color equipada con una pantalla táctil.

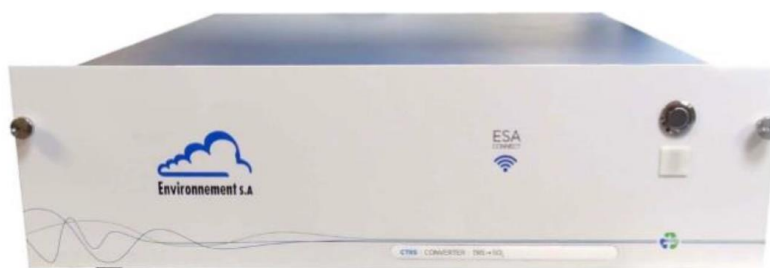
Imagen 6. Módulo convertidor de TRS CTRS S2-E

La muestra tomada por la bomba del AF22E cruza el bloque de la válvula solenoide. Luego pasa al módulo CTRS donde cruza: – el Permapure, el filtro donde se filtra el SO₂, – el horno donde el CTRS se convierte en SO₂. La muestra vuelve al AF22E donde se analiza el SO₂ resultante de la conversión de TRS.

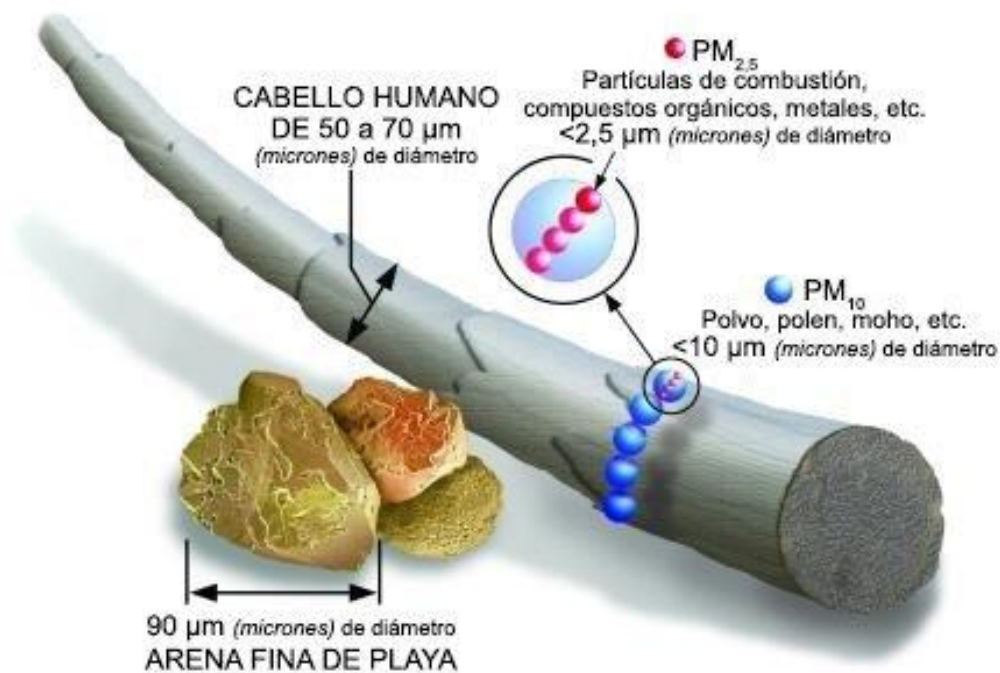
Imagen 11. Comparación del tamaño de las partículas de PM.

- **PM₁₀**: partículas inhalables que tienen diámetros de, por lo general, 10 micrómetros y menores;
- **PM_{2,5}**: partículas inhalables finas que tienen diámetros de, por lo general, 2,5 micrómetros y menores.

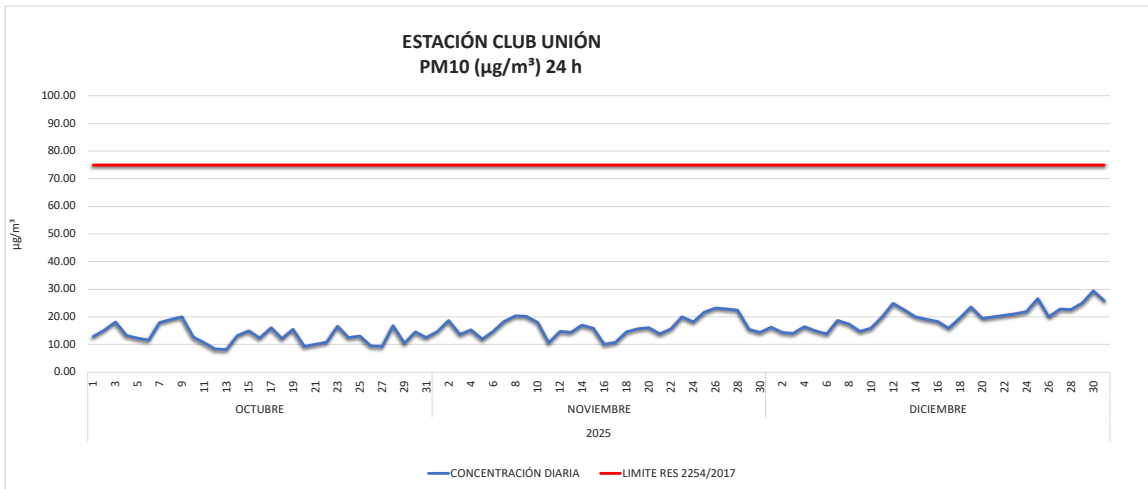
Imagen 12. Concentración PM10 24 horas Club Unión octubre a diciembre de 2025

La imagen 12 presenta el comportamiento del contaminante criterio material particulado PM₁₀ para un tiempo de exposición de 24 horas en la Estación Club Unión, correspondiente al periodo del 1 octubre al 31 de diciembre, en la gráfica se observa que, durante el periodo reportado, las concentraciones que se registraron estuvieron por debajo del límite máximo permisible establecido en la Resolución 2254 de 2017 del Ministerio de Ambiente y Desarrollo Sostenible (MADS), los valores se ubicaron de manera consistente en un rango de 8.19 a 29.34 $\mu\text{g}/\text{m}^3$.

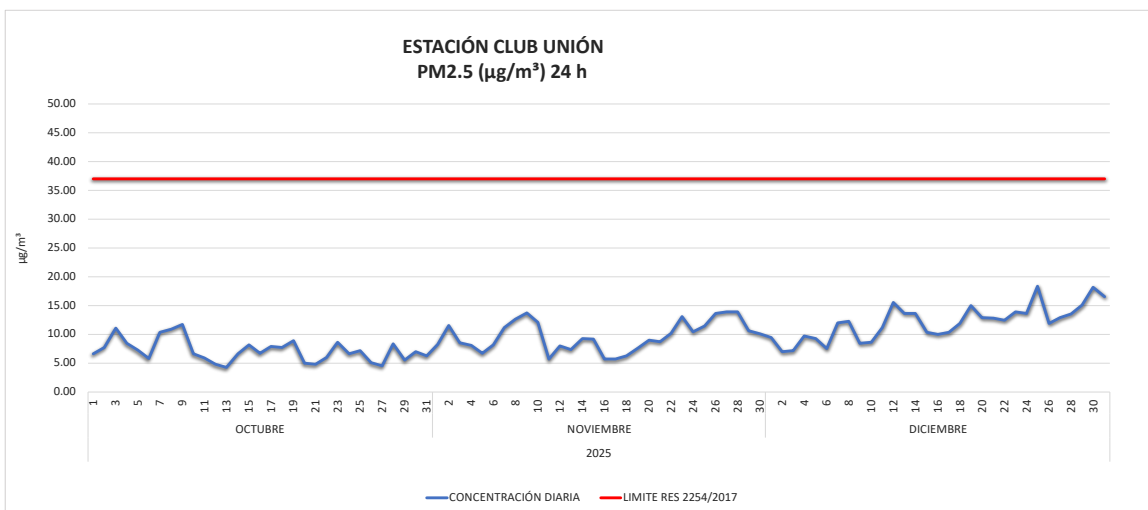
Imagen 16. Concentración PM_{2.5} 24 horas Estación Club Unión octubre a diciembre de 2025.

La imagen 16 muestra la evolución del comportamiento del contaminante criterio PM_{2.5} para el tiempo de exposición de 24 horas en la Estación Club Unión durante el periodo comprendido entre 1 octubre al 31 de diciembre. Los valores variaron entre los 4.23 y máximo de 18.36 µg/m³, para este periodo de informe no se presentan excedencias a la norma (37 µg/m³) de 24 horas establecida en la Resolución 2254 de 2017, sin embargo, en el mes de diciembre se presentan incrementos en la concentración que se asocian a actividades propias de esta época como quemas de pólvora.

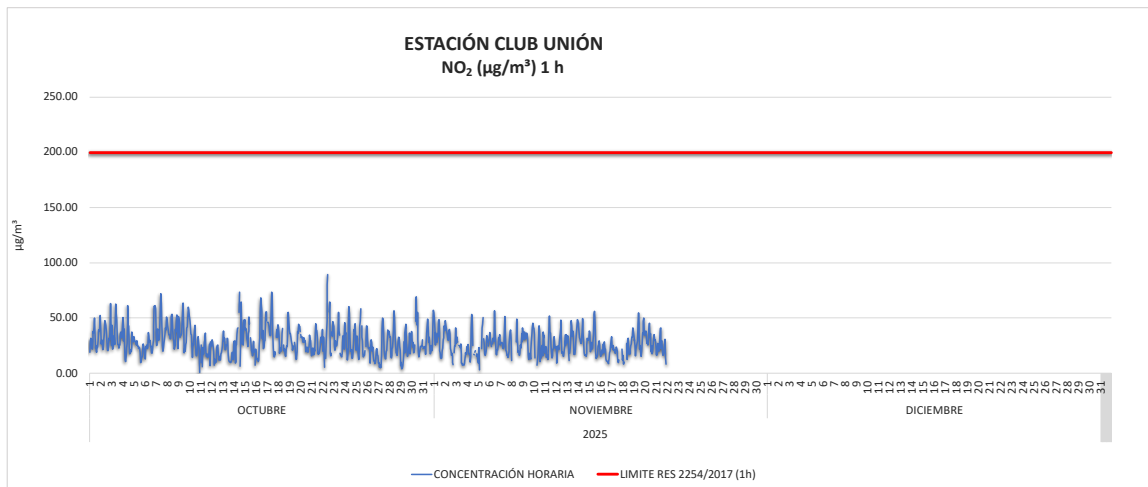
Imagen 24. Concentración NO₂ 1 hora Estación Club Unión octubre a diciembre de 2025

La imagen 24 muestra el comportamiento de la concentración del contaminante criterio NO₂ en el tiempo de exposición horario para el periodo del 1 octubre al 31 de diciembre de 2025 en la Estación Club Unión, en todo el periodo se observa un comportamiento similar, los valores obtenidos para este contaminante criterio se encuentran alejados del límite máximo permisible establecido en la Resolución MADS No. 2254 de 2017, con valores máximos de 89.38 µg/m³.

NOTA: En la estación Club Unión se presentó una falla en el equipo de NO_x, motivo por el cual desde el 23 de noviembre no hay registros.

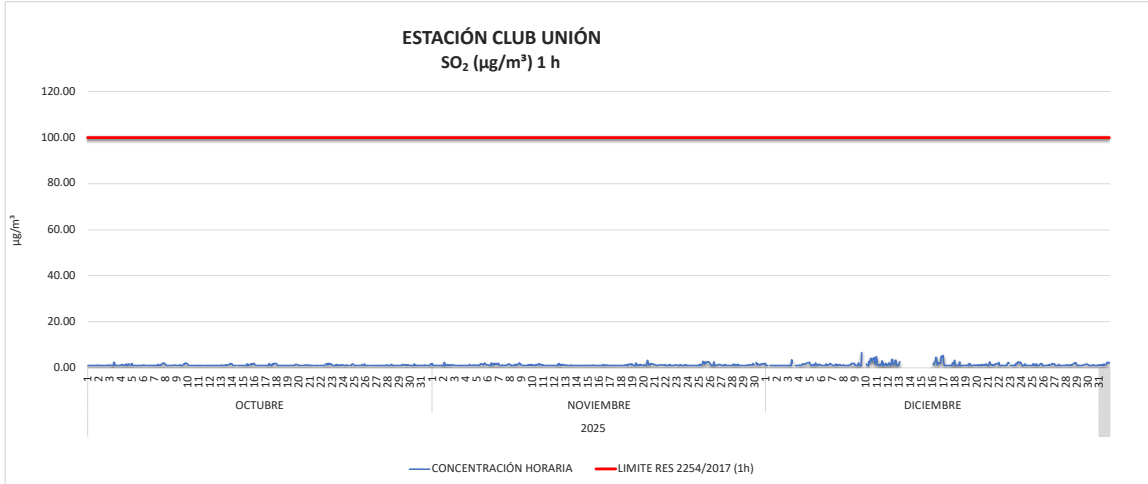
Imagen 26. Concentración SO₂ 1 hora Estación Club Unión octubre a diciembre de 2025.

Unión, los valores son estables a lo largo del periodo, sin aumentos significativos y muy bajos comparados con el límite máximo permisible establecido en la Resolución MADS No. 2254 de 2017.

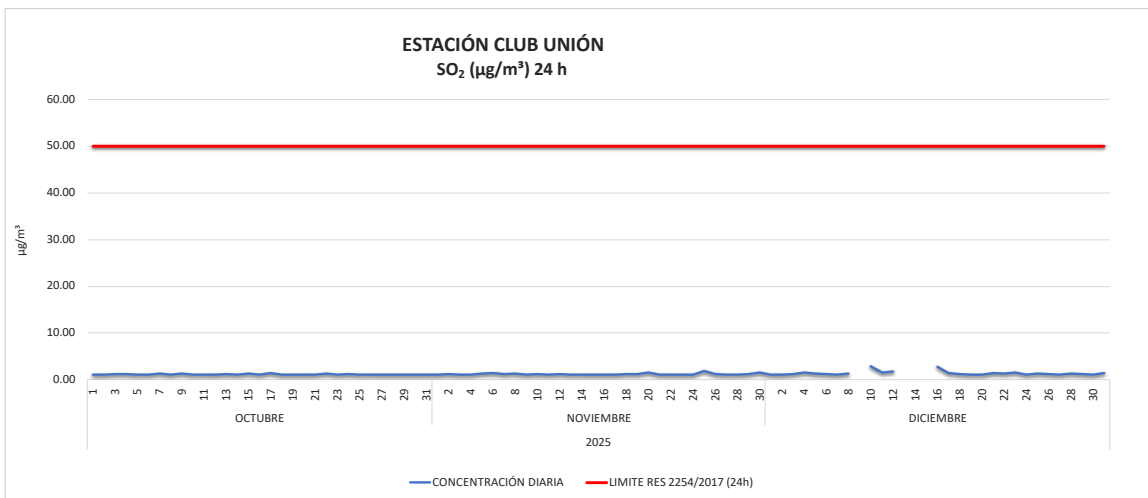
Imagen 27. Concentración SO₂ 24 hora Estación Club Unión de 2025.

La Imagen 27 nos muestra el comportamiento de la concentración 24 h de SO₂ para el periodo de 1 de octubre al 31 de diciembre de 2025 en la Estación Club Unión, las concentraciones son muy bajas al ser comparados con el límite máximo permisible establecido en la Resolución MADS No. 2254 de 2017, en ningún momento se presentan incrementos significativos.

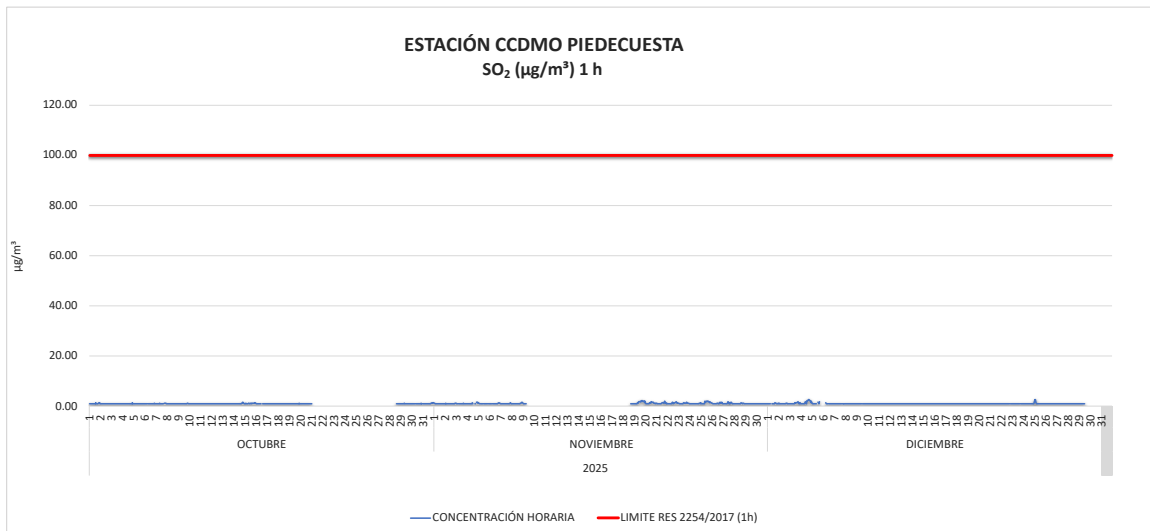
Imagen 28. Concentración SO₂ 1 hora Estación CCDMO - Piedecuesta octubre a diciembre de 2025.

La Imagen 28 nos muestra el comportamiento de la concentración horaria de SO₂ para el periodo de 1 octubre al 31 de diciembre en la Estación CCDMO – Piedecuesta, las concentraciones son similares a lo largo del periodo y bajos, comparados con el límite máximo permisible establecido en la Resolución MADS No. 2254 de 2017.

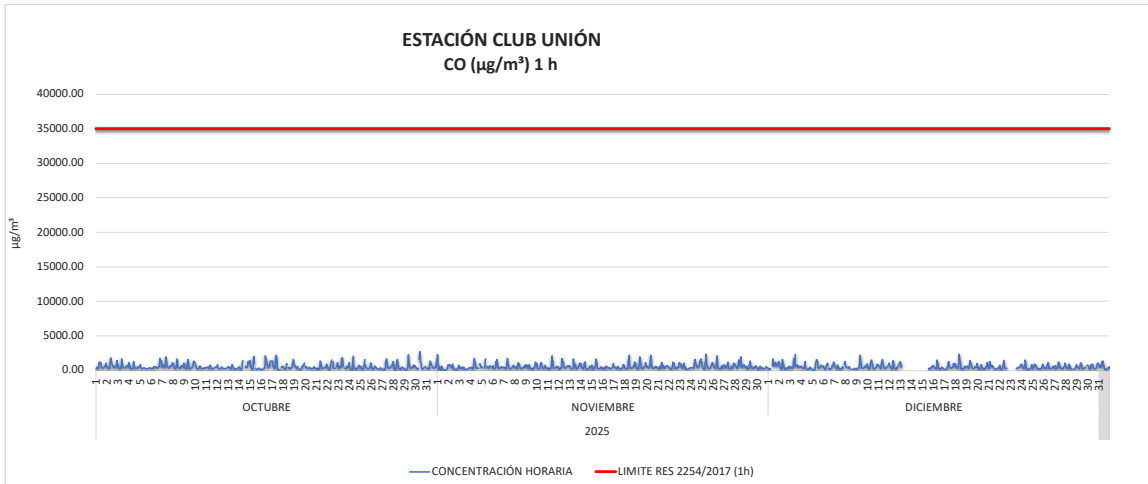
Imagen 30. Concentración CO 1 hora Estación Club Unión octubre a diciembre de 2025.

bajos comparados con el límite máximo permisible establecido en la Resolución MADS No. 2254 de 2017.

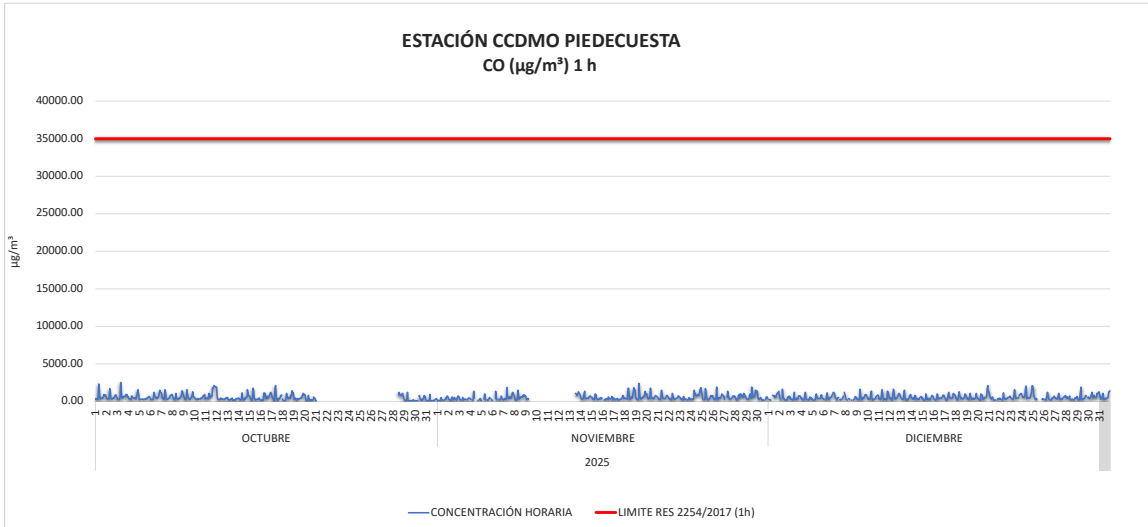
Imagen 32 Concentración CO 1 hora Estación CCDMO - Piedecuesta octubre a diciembre de 2025

La Imagen 32 muestra el comportamiento de la concentración 1 hora de CO para el periodo 1 octubre al 31 de diciembre de 2025 en la Estación CCDMO – Piedecuesta, los valores son estables a lo largo del periodo, y se encuentran en rangos muy bajos comparados con el límite máximo permisible establecido en la Resolución MADS No. 2254 de 2017, correspondiente a 35000 $\mu\text{g}/\text{m}^3$

NOTA: En la estación CCDMO-Piedecuesta se presentó una afectación en el sistema eléctrico de la estación, motivo por el cual no se realizaron registros durante los períodos comprendidos de octubre y noviembre.

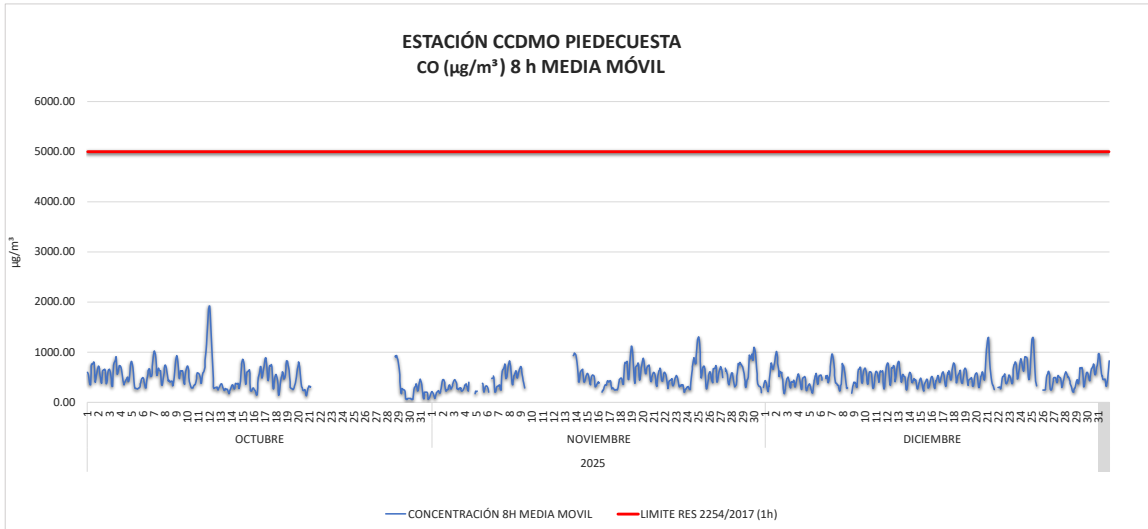
Imagen 33. Concentración CO 8 horas media móvil Estación CCDMO - Piedecuesta octubre a diciembre de 2025

La Imagen 33 muestra el comportamiento del contaminante criterio CO en el tiempo de exposición de 8 horas en la Estación CCDMO - Piedecuesta para el periodo de 1 octubre al 31 de diciembre de 2025, el valor de las concentraciones máximas estuvo sobre los 1919,84 $\mu\text{g}/\text{m}^3$, los valores registrados en el periodo estuvieron alejados del límite máximo permisible establecido de 5000 $\mu\text{g}/\text{m}^3$.

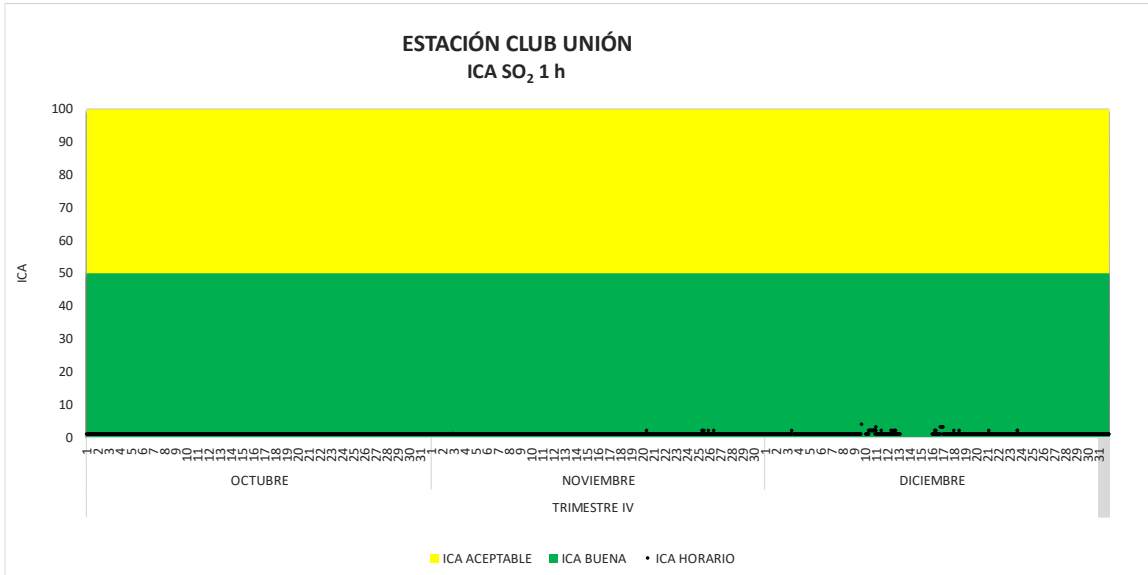
Imagen 52. ICA SO₂ 1 hora Estación Club Unión octubre a diciembre de 2025.

La imagen 52 e Imagen 53 muestran el comportamiento del Índice de Calidad del Aire (ICA) para el contaminante criterio SO₂, en el tiempo de exposición horario para el periodo de 1 octubre al 31 de diciembre de 2025 en la Estación Club Unión y CCDMO Piedecuesta, el ICA en dicho periodo se mantuvo siempre en la categoría de BUENA y en los valores de índices muy bajos, comparados con lo establecido en la Resolución MADS No. 2254 de 2017.
